スリップ事故発生マップ（魚津署管内）

■車両スリップ事故発生箇所

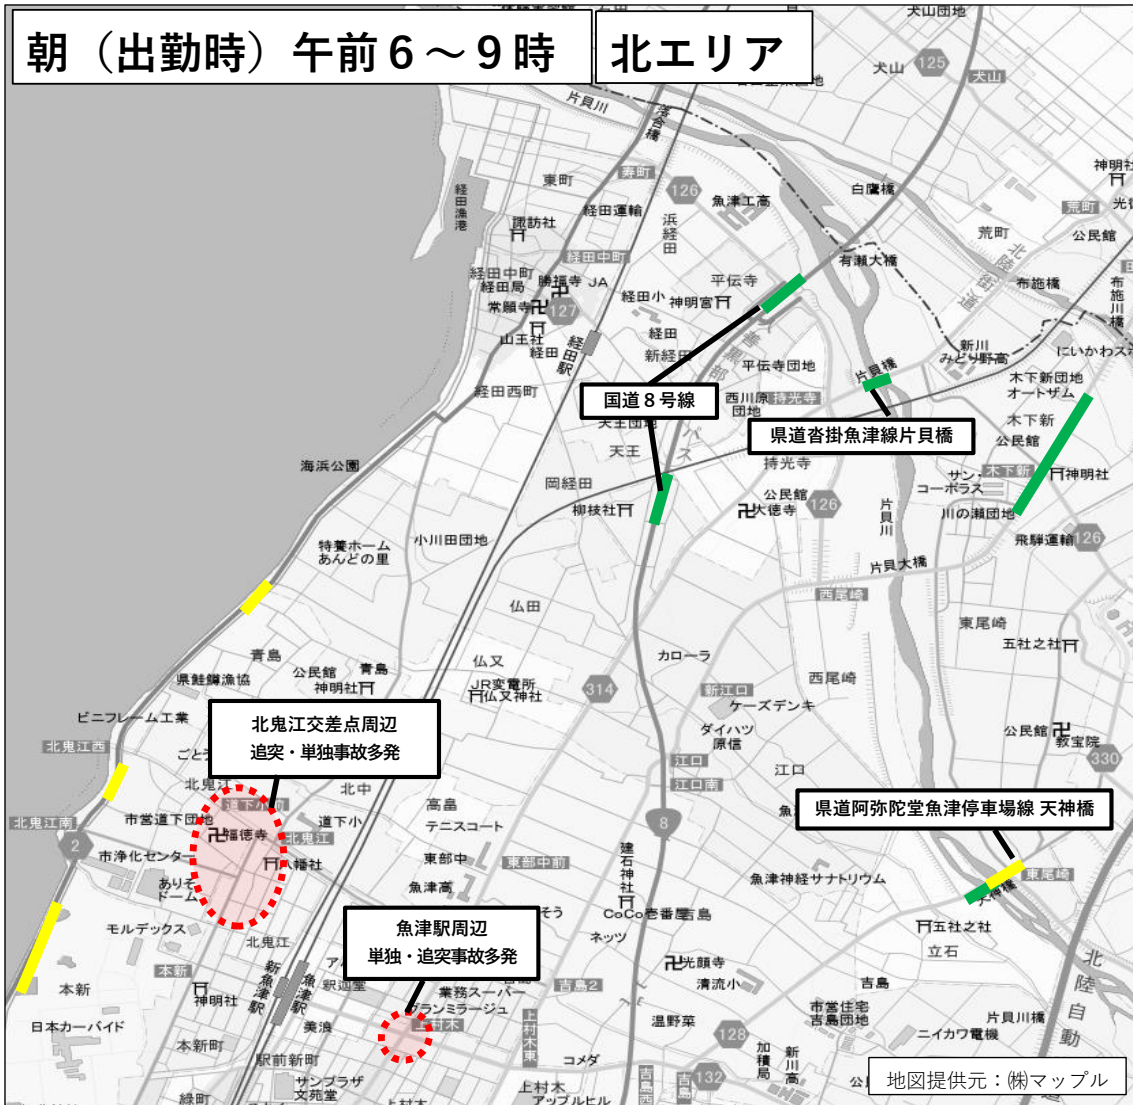
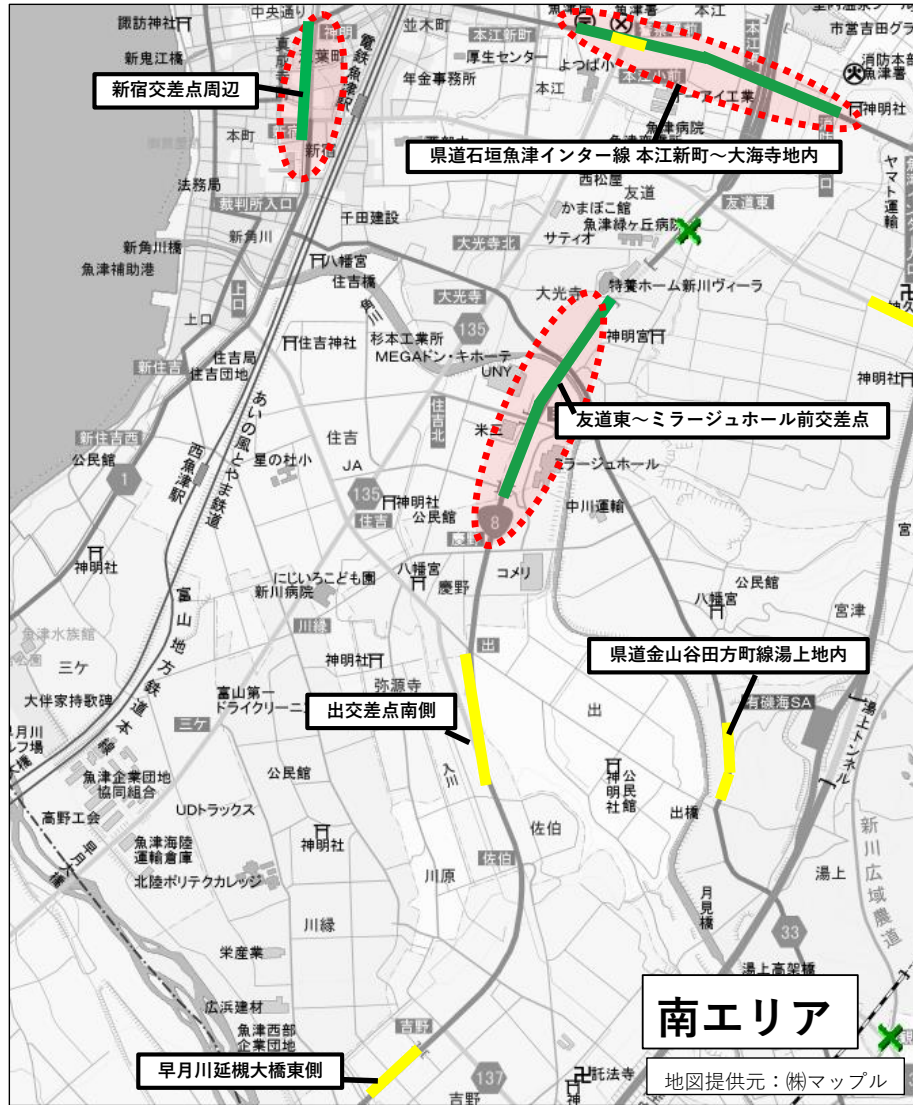
特徴
魚津駅周辺では追突・単独事故とも多く、電鉄魚津駅周辺では追突が多く発生。片貝川の橋上でも事故が多い。

対象期間は、R1～R5の各年12月から翌年3月までの4か月間の5シーズン分のスリップ事故を計上した。

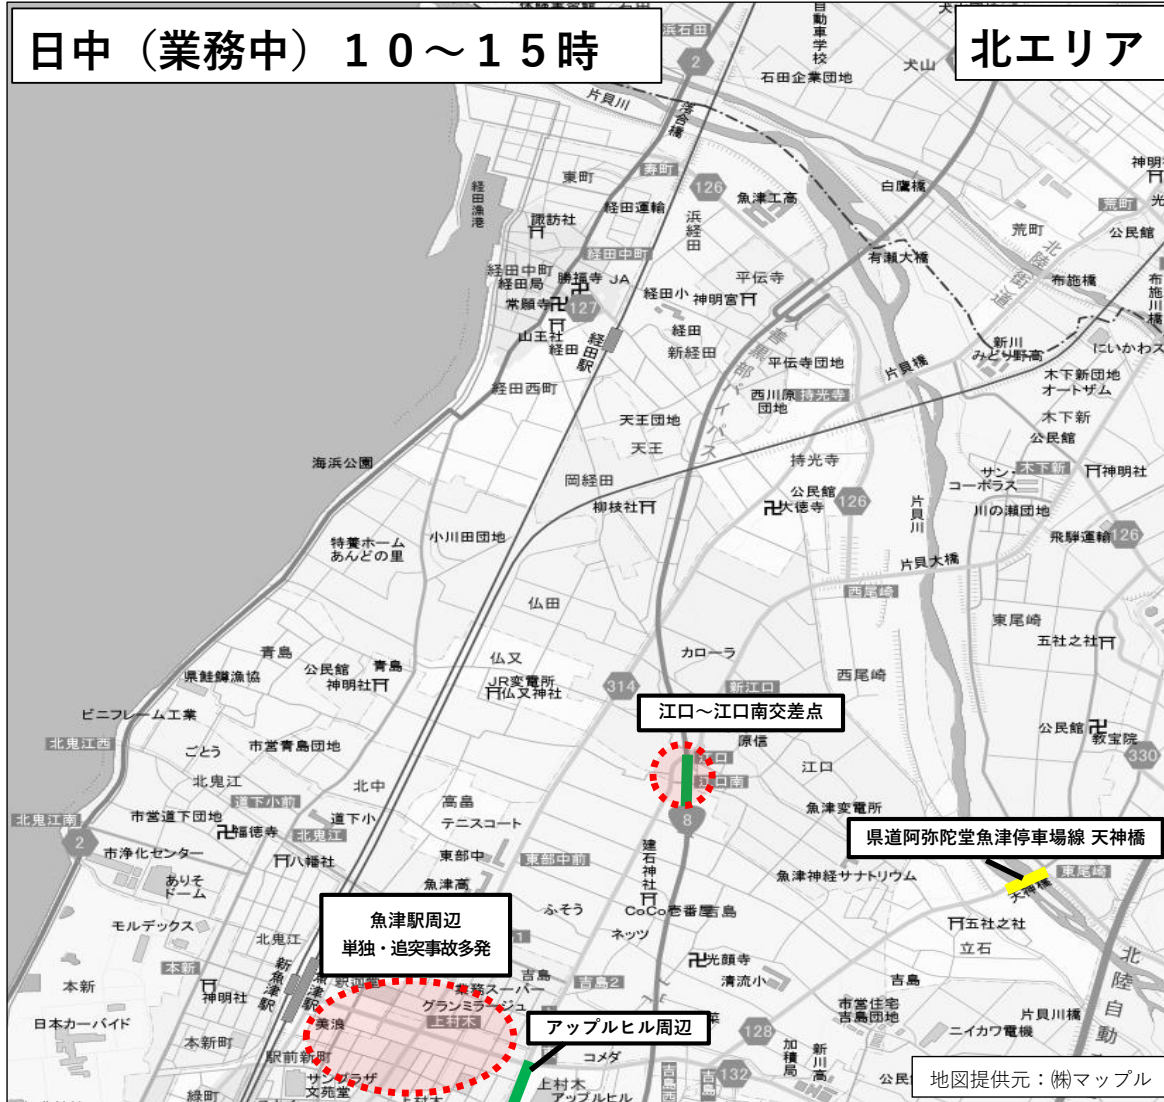
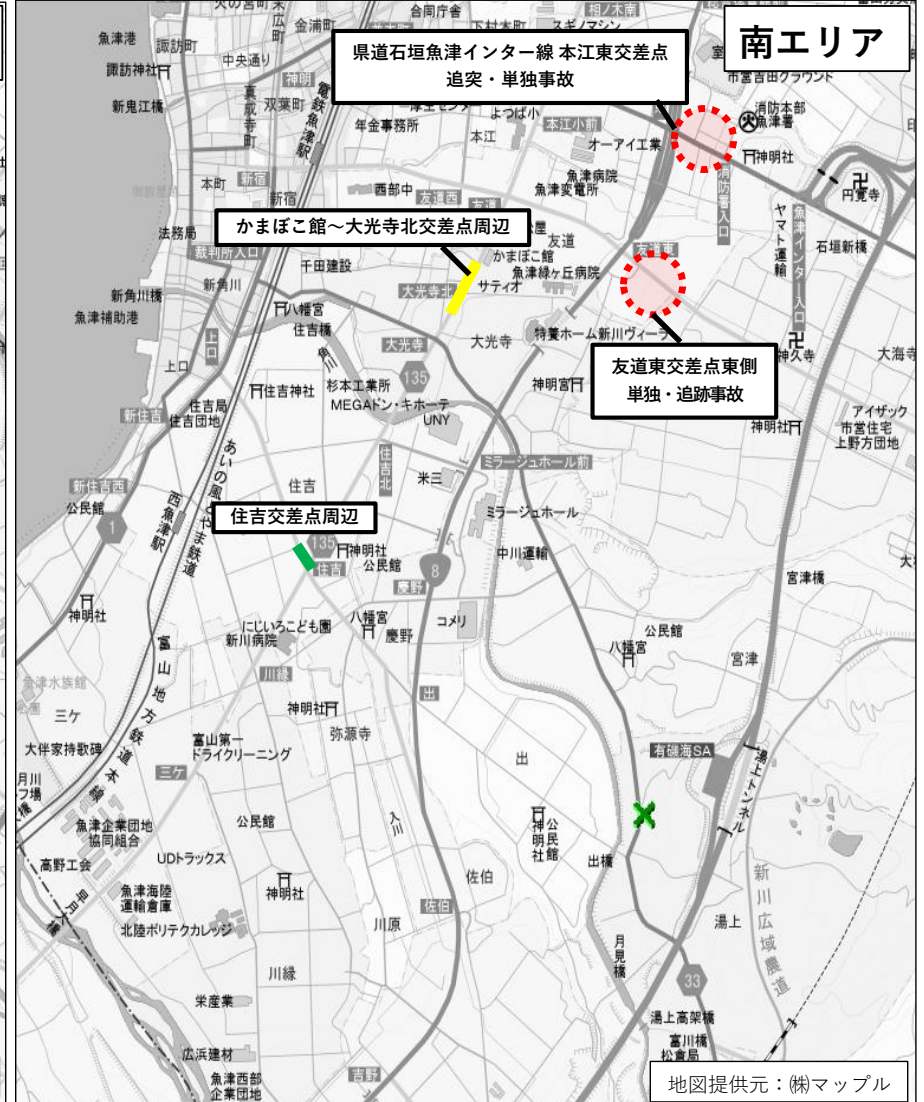
日中 (業務中) 10～15時

国道8号線と交差道路周辺で追突・単独事故が発生している。特に、橋上での事故が多く発生している。

対象期間は、R1～R5の各年12月から翌年3月までの4か月間の5シーズン分のスリップ事故を計上した。

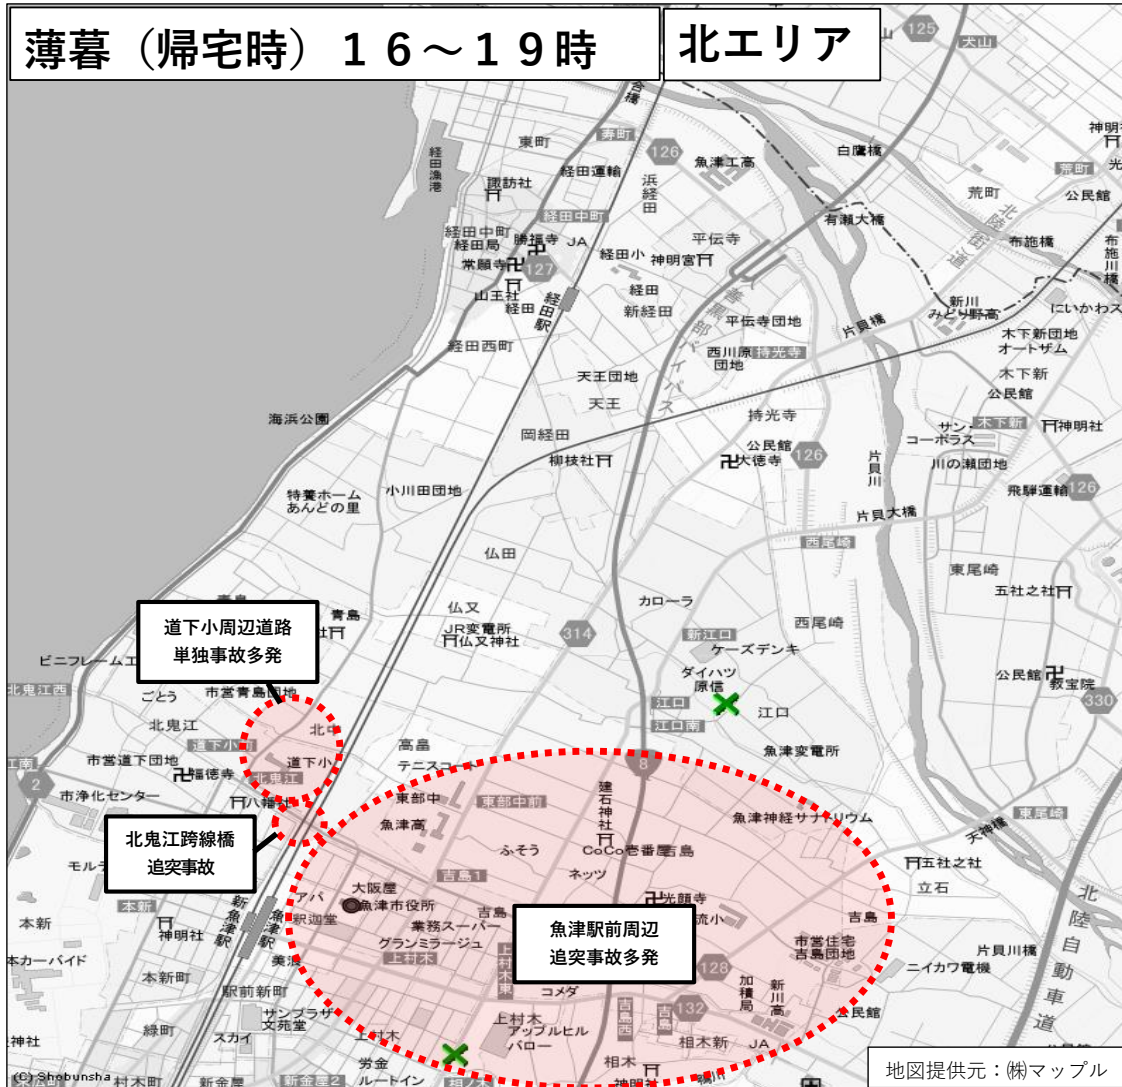
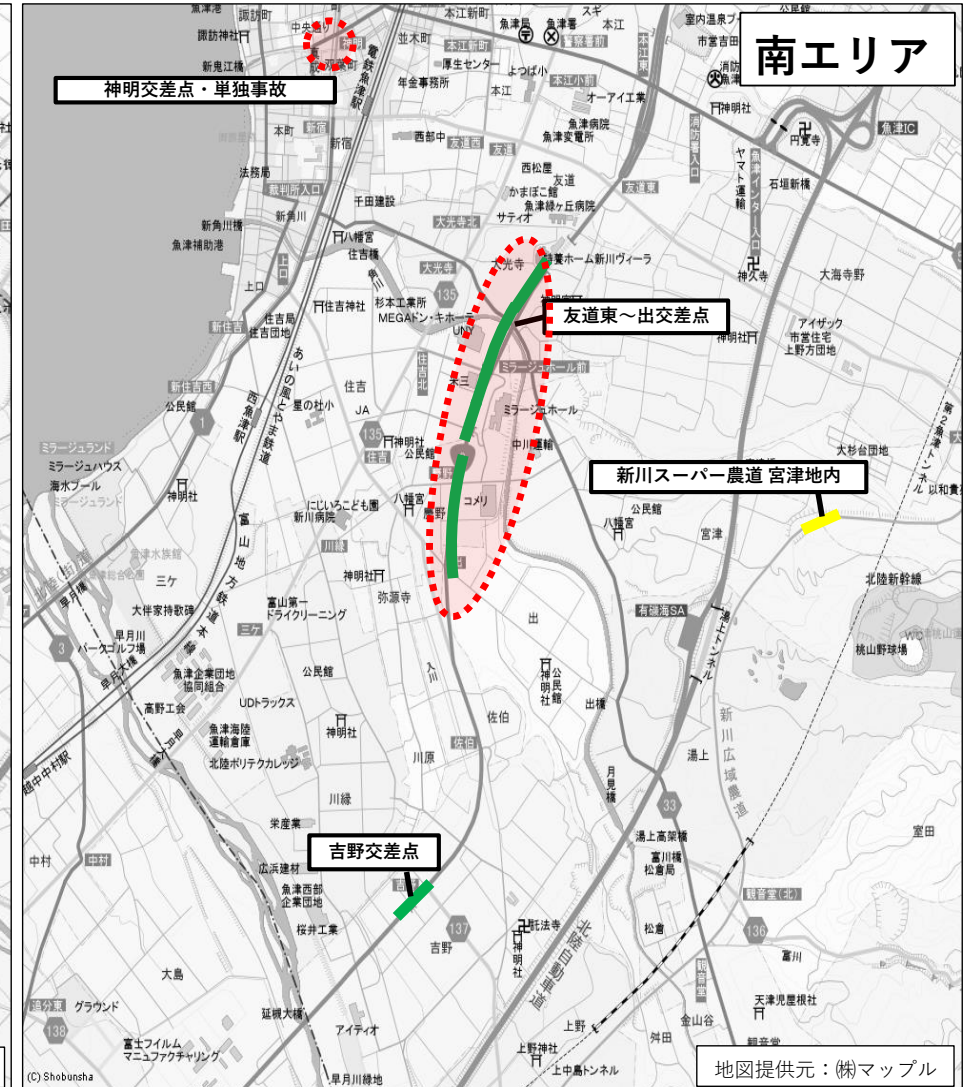
対象期間は、R1～R5の各年12月から翌年3月までの4か月間の5シーズン分のスリップ事故を計上した。

魚津駅前周辺で追突事故が多発している。国道8号線の友道東交差点から南側にかけて傾斜があるエリアで追突事故が発生している。

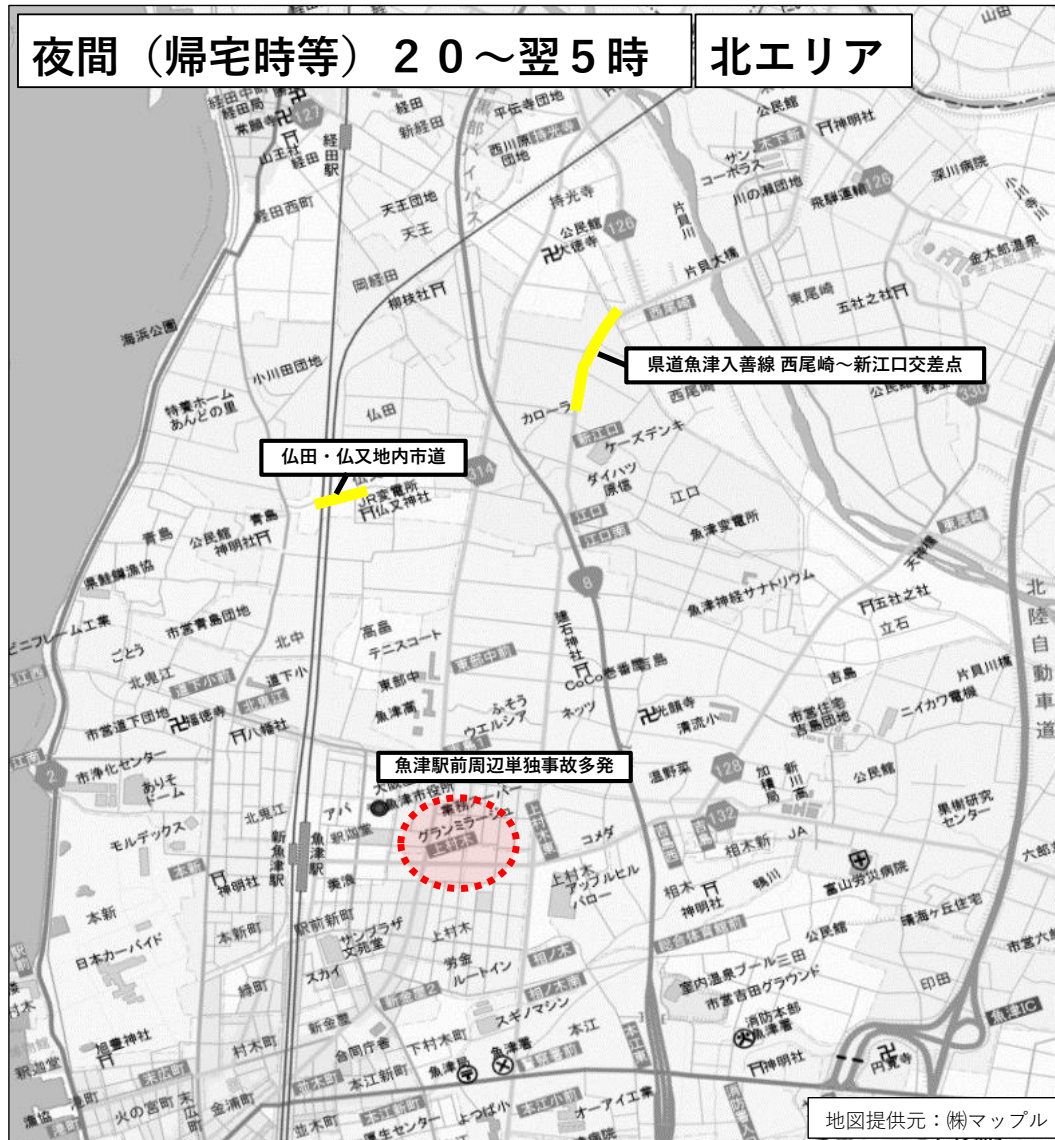
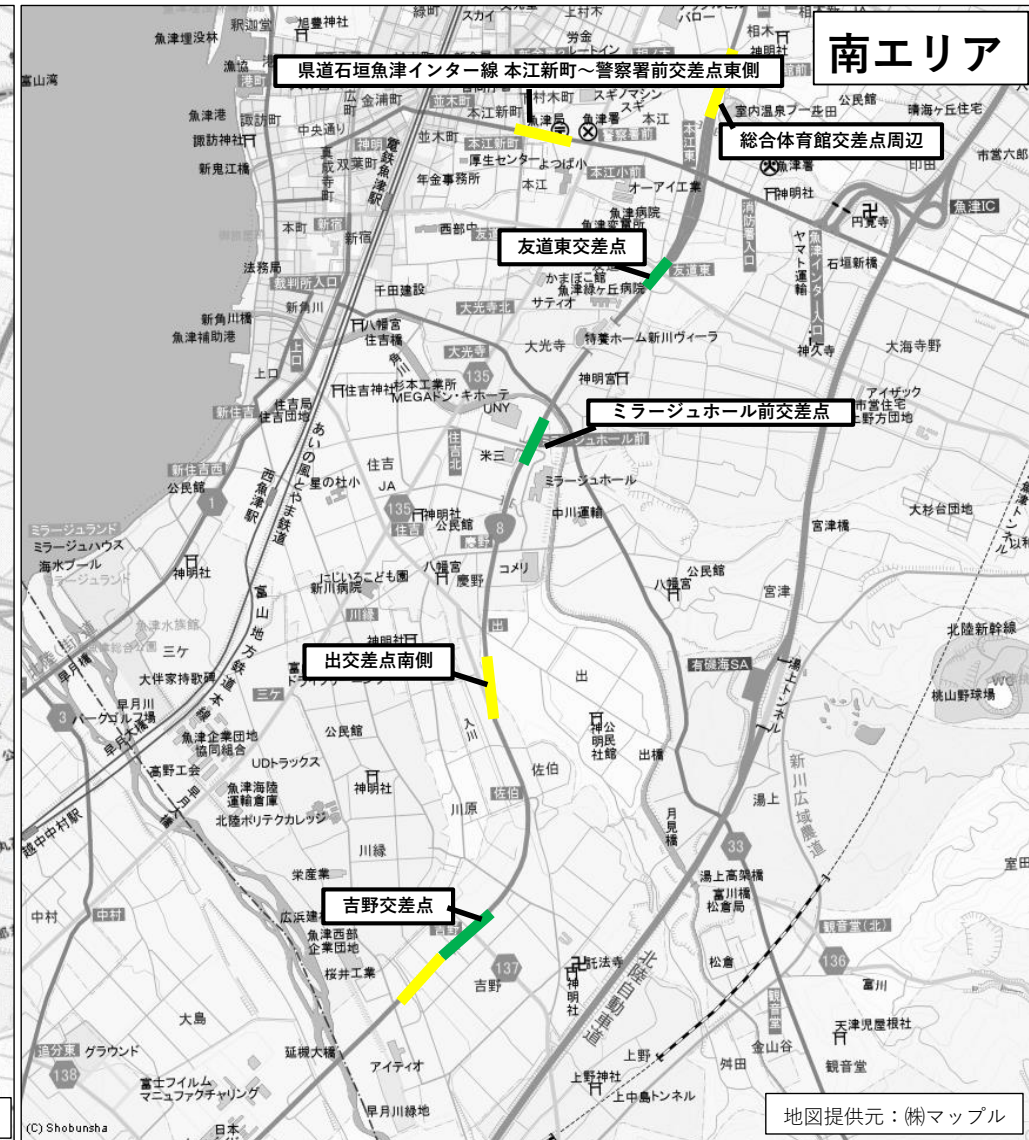
特徴
 魚津駅前周辺で単独事故が多発している。幹線道路では直線道路や橋上で単独事故が発生している。交差点では追突が発生している。

対象期間は、R1～R5の各年12月から翌年3月までの4か月間の5シーズン分のスリップ事故を計上した。
