スリップ事故発生マップ（富山中央警察署管内 富山駅南エリア）

■車両スリップ事故発生箇所

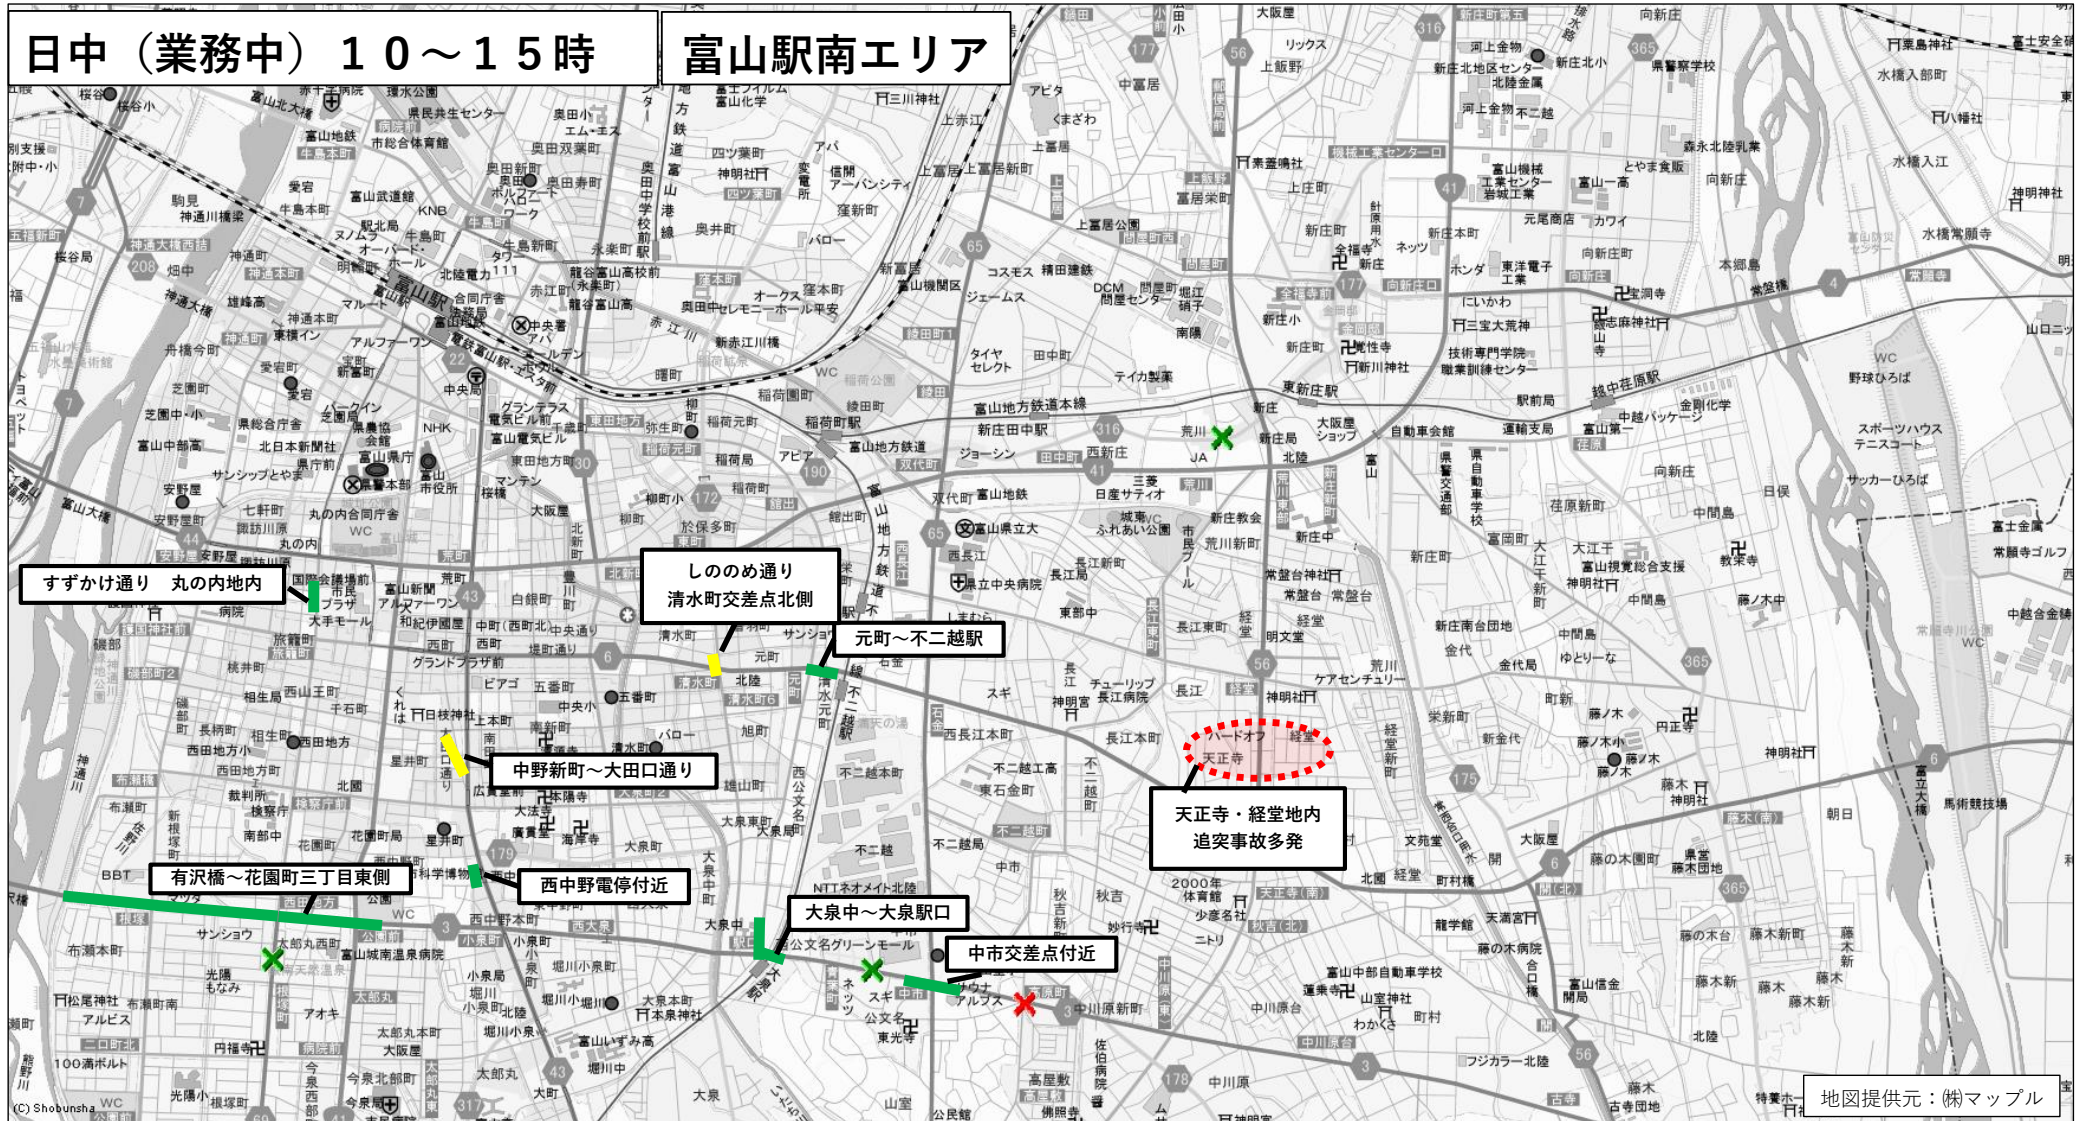
主に県道で追突、単独事故が同程度に発生している。

対象期間は、R1～R5の各年12月から翌年3月までの4か月間の5シーズン分のスリップ事故を計上した。

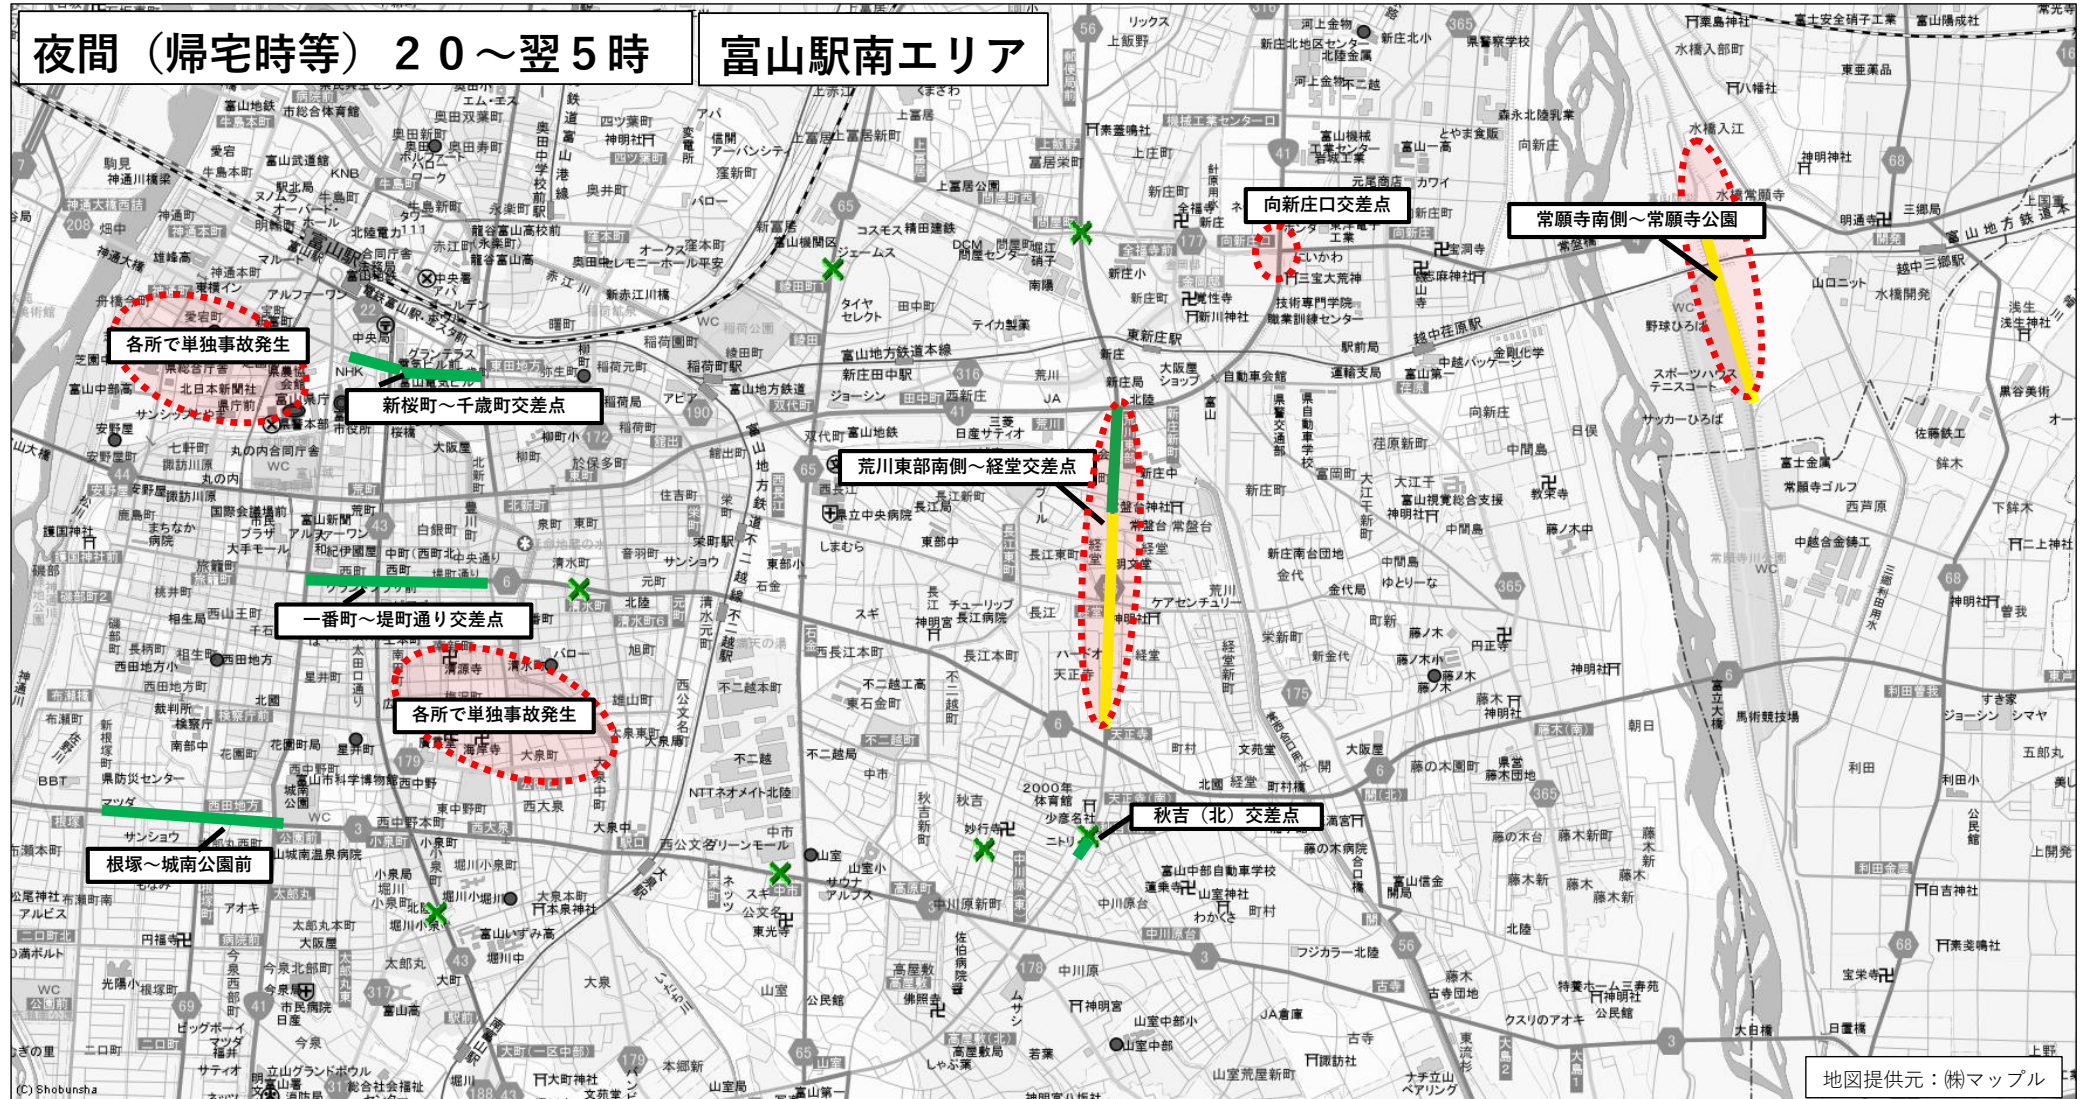
富山環状線 (荒川東部南側～経堂)、常願寺川堤防道路で単独事故が多発。中心部でも単独事故が発生。東西を結ぶ県道交差点では追突事故が発生。

対象期間は、R1～R5の各年12月から翌年3月までの4か月間の5シーズン分のスリップ事故を計上した。
